Der Wölfersheimer See

Limnologische und physikalisch-chemische Wasseruntersuchungen 2017

Januar 2018

**FLUVIALIS, Dipl. Biol. Ingo Kramer
im Auftrag der Gemeinde Wölfersheim**

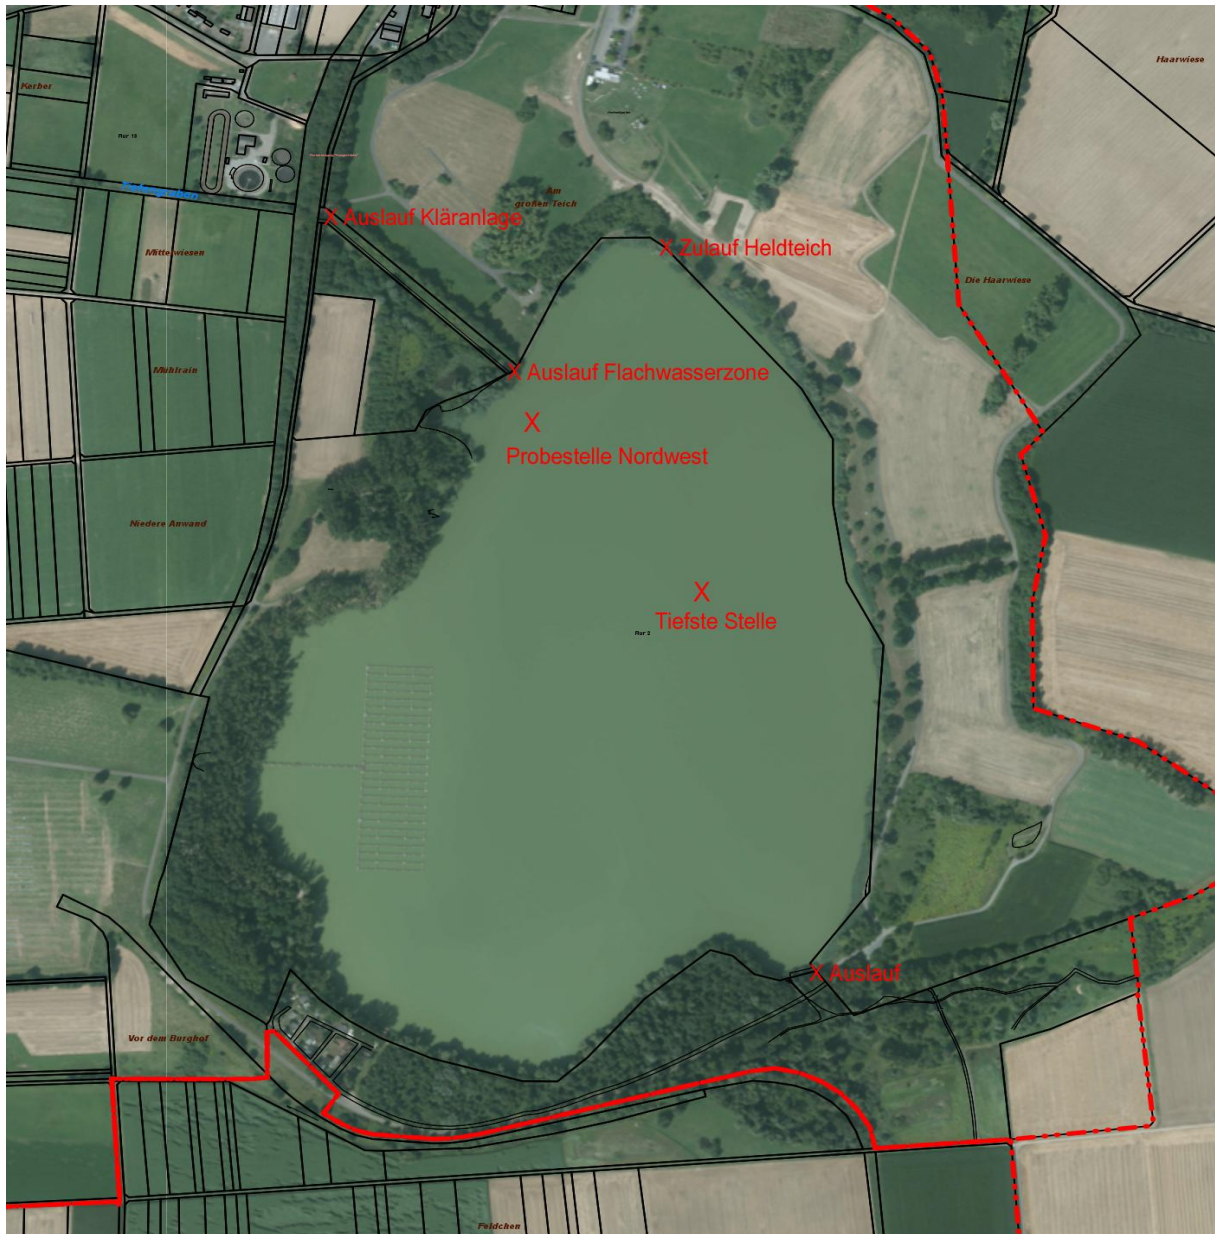
Übersicht der Probenahmestellen

Im See wurden zwei Stellen beprobt. Die eine war an der tiefsten Stelle (18 m maximale Tiefe) und die andere war im Nordwesten des Sees im flacheren Bereich (Tiefe ca. 4 m). Dort mündet auch der Auslauf der Kläranlage Wölfersheim in den See.

Eine Übersichtsdarstellung der untersuchten Probestellen zeigt die Abbildung im Anhang.
