Der Wölfersheimer See

Limnologische und physikalisch-chemische Wasseruntersuchungen 2018

**FLUVIALIS, Dipl. Biol. Ingo Kramer
im Auftrag der Gemeinde Wölfersheim**

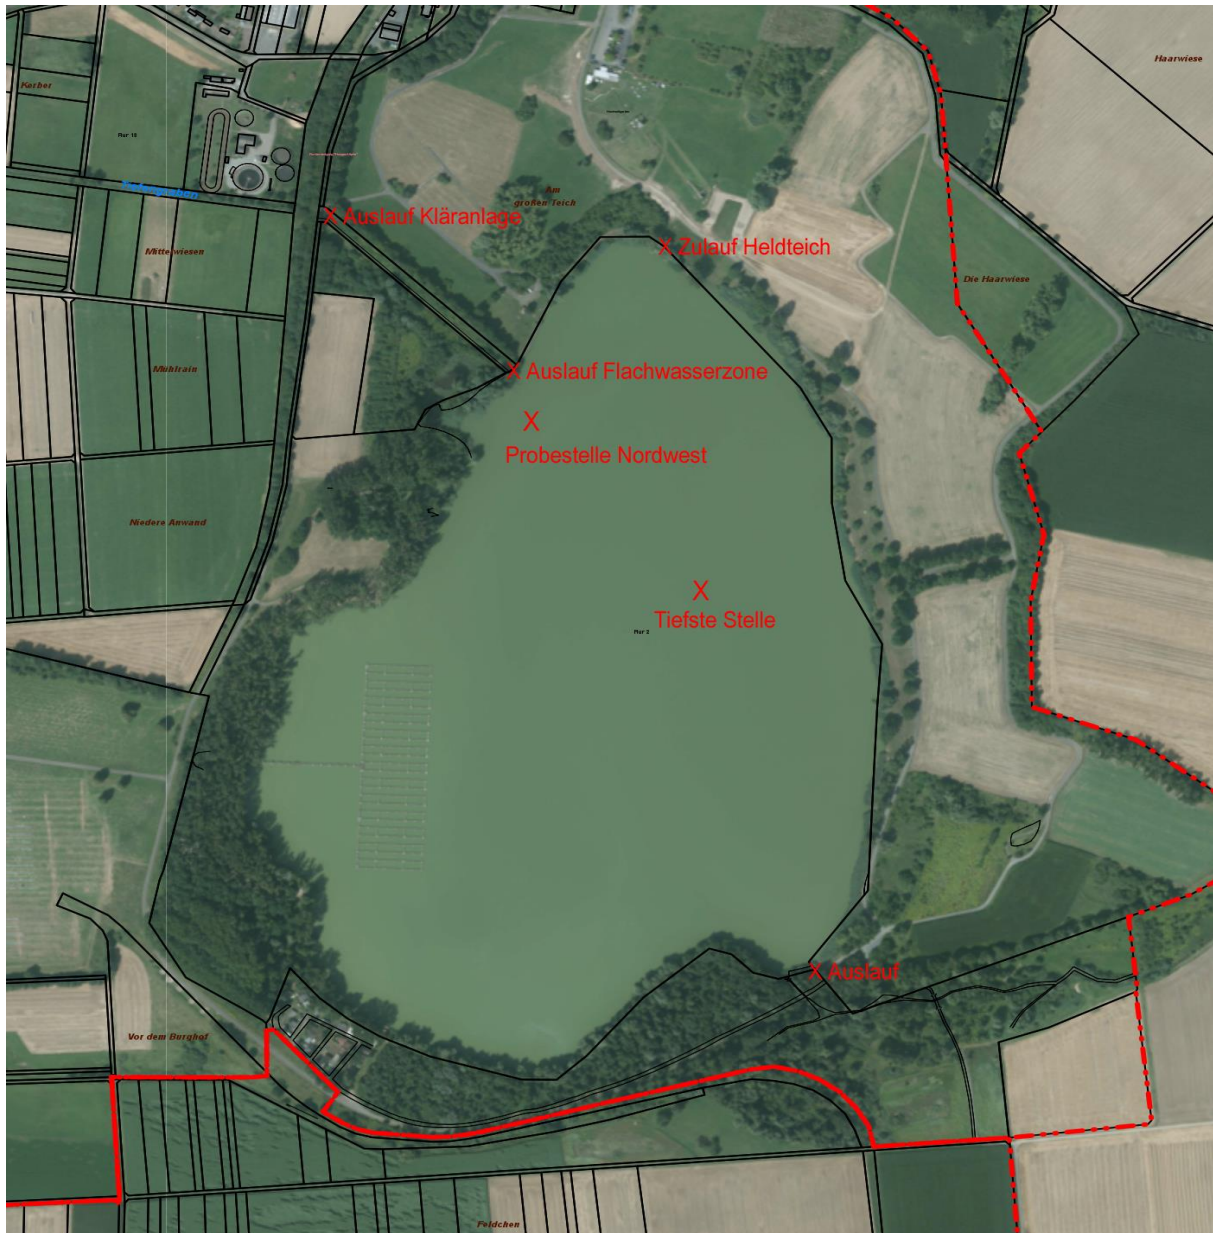
Übersicht der Probenahmestellen

Im See wurden zwei Stellen beprobt. Die eine war an der tiefsten Stelle (15 m maximale Tiefe) und die andere war im Nordwesten des Sees im flacheren Bereich (Tiefe ca. 4 m). Dort mündet auch der Auslauf der Kläranlage Wölfersheim direkt in den See.

Eine Übersichtsdarstellung der untersuchten Probestellen zeigt die Abbildung im Anhang.
